Beeldbepalende objecten in Terbregge.

UITWERKING

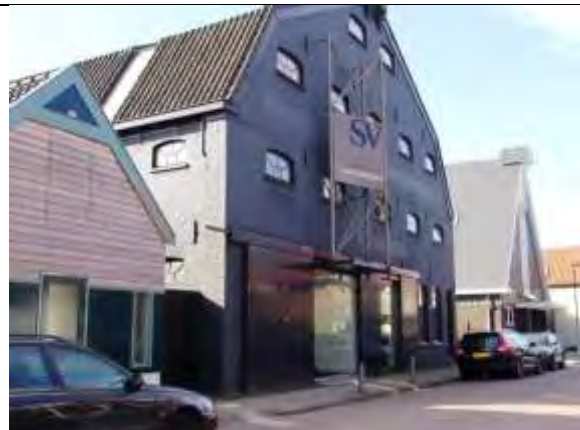
Terbr. Rechter Rottekade 137 (*, 16)
1906, bedrijfspand
VSW- SCHILDJE 1990**

Het brede pand is opgetrokken in baksteen met een mansardekap, de hoge gevels zijn versterkt met gietijzeren muurankers. Conform de agrarische bouwstijl zijn de gevels zwart geteerd. Bijzondere details als ijzeren loodsramen, houten schuifkozijnen, siermetselwerk in geveltop en grote schuurdeuren. Het schaalverschil met de omliggende, kleinschalige woningbouw geeft spannende dynamiek. De loods is uniek object op lokaal niveau, qua typologie en functie. Met de verbouwing is het typische karakter behouden.

Het pand heeft een vrijstaande, beeldbepalende ligging aan de Rechter Rottekade, pal aan de Rotte.

De grote loods van de Coöperatieve Landbouwvereniging de Eendracht (1906) is van lokaal belang. Het pand refereert aan de vroegere bewoning en bedrijvigheid op de dijk

<p>aan de Rechterkade. Het agrarische karakter van de omliggende polders en de transportfunctie van de Rotte komen tot uitdrukking in de loods van de landbouwcoöperatie. Het bedrijfsgebouw is verbouwd tot kantoormeubel- en interieurzaak.</p>	
<p>Terbr. Rechter Rottekade 172 (***, 16) 1880, woonhuis Toekomstig GM VSW- SCHILDJE 2011</p> <p>Architectonische kwaliteit: 3 Het brede pand met hoge kap is opgetrokken in regionale bouwstijl met typische IJsselsteen, versterkt met muurankers. Voorgevel is witgekalkt, zijgevels zijn bepleisterd. Zadeldak met beschoten pannendak. Bijzondere details als houten schuifkozijnen, schuurdeuren, strekken, sierlijke waterborden. Woning met bedrijfsruimte uit de 19e eeuw is uniek qua typologische verschijningsvorm en qua ouderdom. Diverse aanbouwen en grote dakkapel.</p> <p>Stedenbouwkundige situering: 2 Het pand heeft vrijstaande, beeldbepalende ligging aan Rechter Rottekade, achtererf grenst aan vaart.</p> <p>Cultuurhistorische betekenis: 3 De voormalige woning met bakkerij en wagenmakerij dateert uit de 19e eeuw (rond 1880) en is van lokaal belang. Het pand refereert aan de vroegere bewoning en bedrijvigheid op de dijk aan de Rechterkade. De dorpsamenleving met arbeiders, ambachtslieden en ondernemers, komt tot uitdrukking in de verschillende woningtypes in combinatie met bedrijfsruimtes, hier nog afleesbaar aan etalage met winkel deur en dubbele schuur deur. Het gehele pand is verbouwd woning.</p>

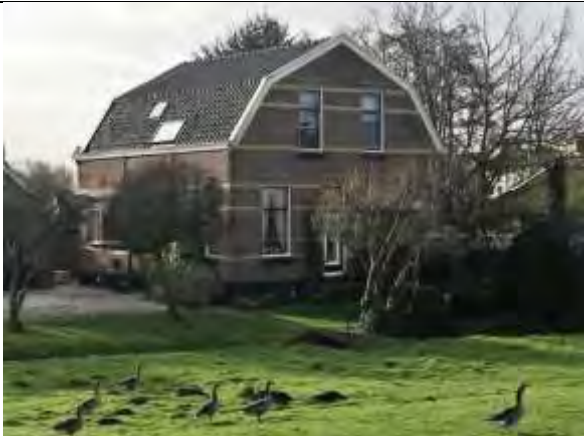
<p>Bergse Linker Rotterkade 185 (**, 12) 1924, woonhuis/ bedrijf-tuinderij achter de dijk</p> <p><u>Architectonische kwaliteit:</u> 2</p> <p><u>Stedenbouwkundige situering:</u> 2</p> <p><u>Cultuurhistorische betekenis:</u> 2</p>

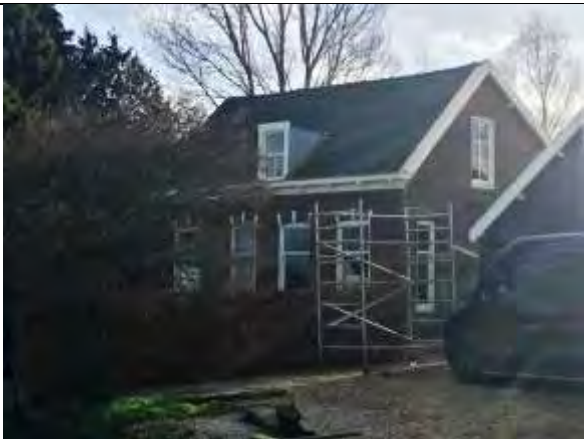
<p>Opname: 7 febr. 2019</p>
<p>Bergse Linker Rotterkade 188 (**, 12) 1914, woonhuis/ bedrijf-tuinderij achter de dijk</p> <p><u>Architectonische kwaliteit:</u> 2</p> <p><u>Stedenbouwkundige situering:</u> 2</p> <p><u>Cultuurhistorische betekenis:</u> 2</p>

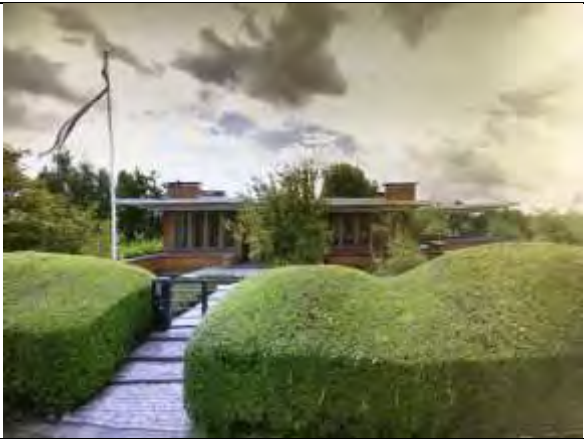
<p>Opname: 7 febr. 2019</p>
<p>Bergse Linker Rotterkade 193 (**, 12) 2005, fraaie nieuwbouw</p> <p><u>Architectonische kwaliteit:</u> 3</p> <p><u>Stedenbouwkundige situering:</u> 2</p> <p><u>Cultuurhistorische betekenis:</u> 1</p>

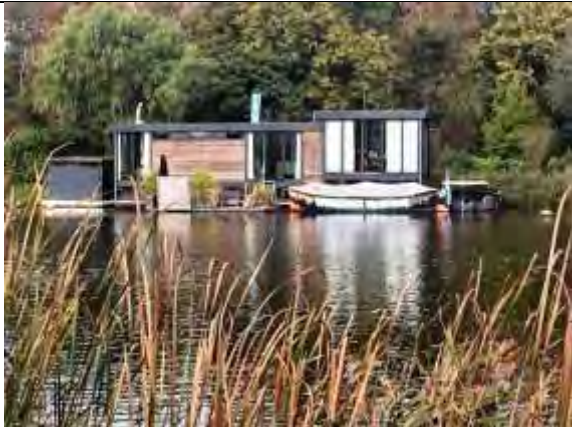
<p>Terbr. Rechter Rotterkade 27 (**, 11) woonboot VSW- SCHILDJE 2011</p> <p><u>Architectonische kwaliteit:</u> 2</p> <p><u>Stedenbouwkundige situering:</u> 2</p> <p><u>Cultuurhistorische betekenis:</u> 1</p>

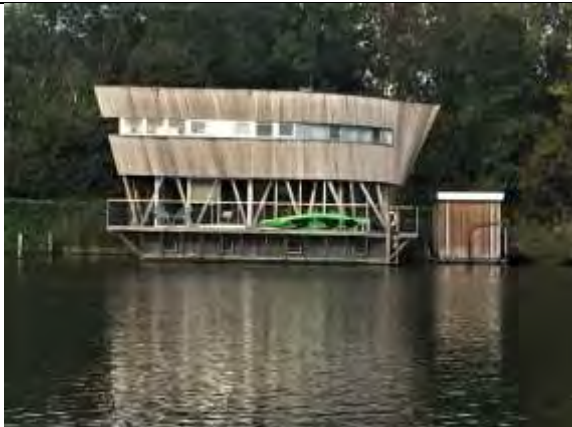
<p>Opname 7 febr. 2019</p>
<p>Terbr. Rechter Rotterkade 31 (**, 11) woonboot</p> <p><u>Architectonische kwaliteit:</u> 2</p> <p><u>Stedenbouwkundige situering:</u> 2</p> <p><u>Cultuurhistorische betekenis:</u> 1</p>

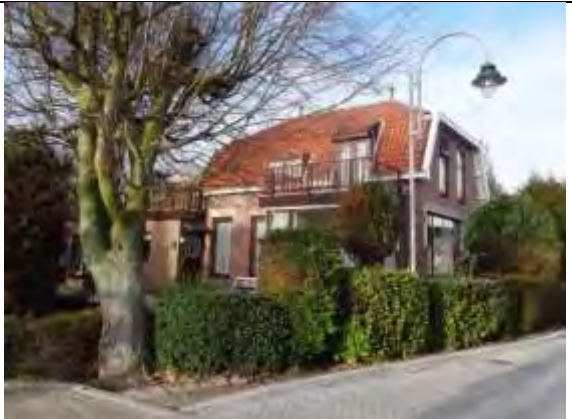
<p>Opname 7 febr. 2019</p>
<p>Terbr. Rechter Rotterkade 88 (**, 10) 1924, Vm. boerderij met erker, schuur op achtererf</p> <p><u>Architectonische kwaliteit:</u> 1</p> <p><u>Stedenbouwkundige situering:</u> 2</p> <p><u>Cultuurhistorische betekenis:</u> 3</p>

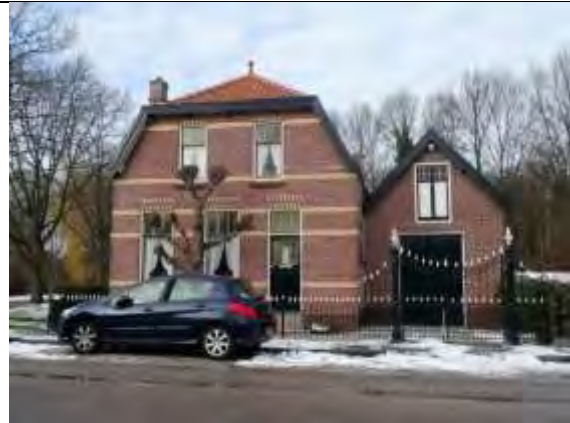
Terbr. Rechter Rotterkade 102 (, 12)
1925, woonhuis met garage**

De woning is opgetrokken in baksteen en heeft een mansardekap met wolfeind, gedekt met Hollandse pannen. Bijzondere details als lijsten in gele baksteen, strekken, twee bolvormige pinakels op het dak en smeedijzeren hekwerk.

De woning heeft een vrijstaande ligging aan de dijk, het achtererf grenst aan de vaart.

De vrij grote dijkwoning uit 1925 met pakhuis en garage is van lokaal belang. Het pand refereert aan de vroegere bewoning en bedrijvigheid op de dijk aan de Rechterkade.

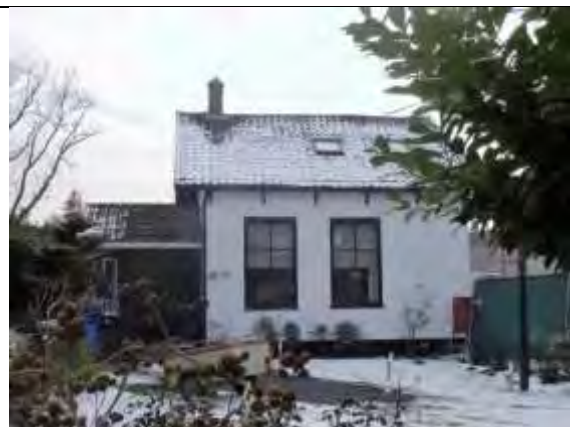
Terbr. Rechter Rotterkade 109 (, 10)
1908, de helft van een dubbel woonhuis**

Het pand is opgezet als een typisch dwarshuis met zadeldak. Het pand is in 2018 gehalveerd.

Het pand heeft vrijstaande ligging, pal aan de Rotte. Kent landelijke setting, met ruim voorerf.

De voormalige, lage arbeiderswoningen (eind 19e eeuw) zijn van lokaal belang. Het pand refereert aan de vroegere bewoning en bedrijvigheid op de dijk aan de Rechterkade .

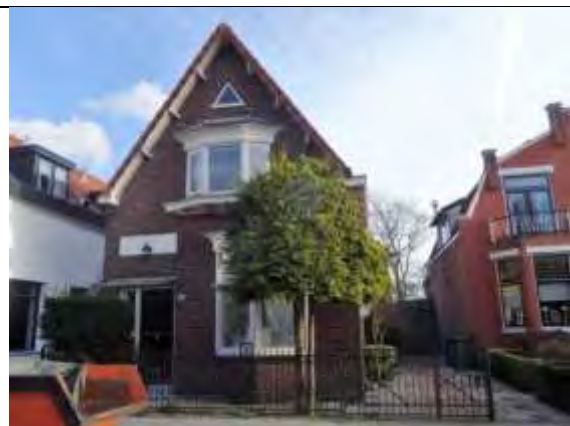
Terbr. Rechter Rotterkade 117 (, 12)
1921, woonhuis met erker en aardige details**

Het woonhuis is opgetrokken in baksteen en heeft een zadeldak met pannen. Bijzondere erkers met decoratief geprofileerde houten lijsten, brede latei bij voordeur, glas-in-lood, driehoekig venster in geveltop, gevelsteen met lantaarn.

De woning heeft een vrijstaande ligging aan de dijk, achtererf grenst aan de Rotte.

De woning uit 1921 is van lokaal belang. Het pand refereert aan de vroegere bewoning op de dijk aan de Rechterkade.

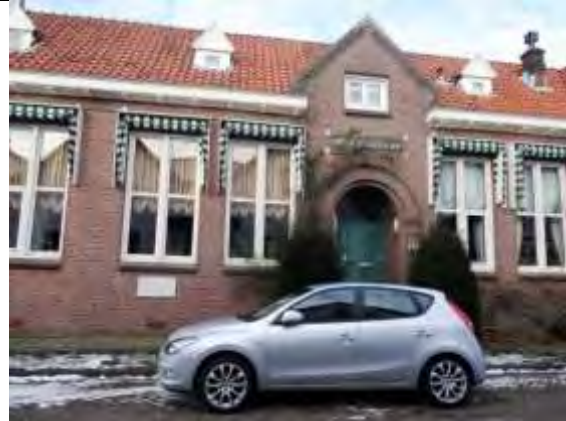
**Terbr. Rechter Rotterkade 122-130
(* *, 13)**

Het pand is opgetrokken in baksteen en heeft een met pannen gedekt schilddak. Twee Vlaamse gevels met aankapping markeren de rondboogvormige entrees van school en van woning. Bijzondere details als tegeltableau (Christelijk voorbereidend onderwijs), reeks kleine dakkapelletjes, dakvorsten en pinakels. Flinkke dakkapellen bij de voormalige hoofdmeesterswoning

Het pand heeft een vrijstaande ligging aan de dijk, het achtererf grenst aan de vaart

De school met woning (1920) is van lokaal belang; het refereert aan de vroegere bewoning op de dijk aan de Rechterkade. De verderop gelegen voormalige school en het sportgebouw herinneren aan de levendige dorpsgemeenschap. In het pand zijn woningen ondergebracht.

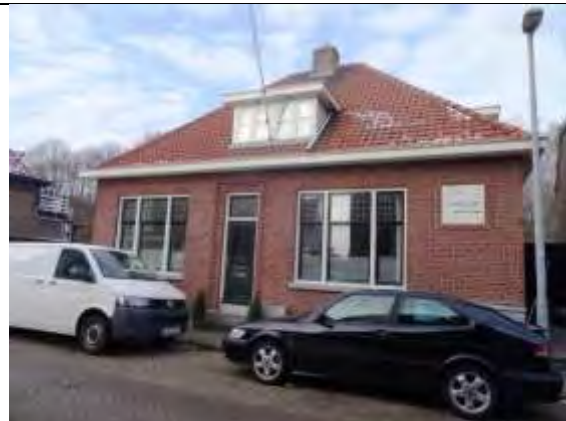
Terbr. Rechter Rotterkade 136 (* *, 12)

Het woonhuis met aparte kantooringang (?) is opgetrokken in baksteen en heeft een schilddak met beschoten pannen. Bijzondere details als siermetselwerk, strekken, houten kozijnen met glas-in-lood.

De woning heeft een vrijstaande, beeldbepalende ligging aan de dijk, achtererf

<p>grenst aan de vaart.</p> <p><u>Cultuurhistorische betekenis:</u> 2</p> <p>De kantoorwoning uit 1924 is van lokaal belang. Het pand refereert aan de vroegere bewoning en bedrijvigheid op de dijk aan de Rechterkade. Gepleisterde vlak met kantoorvermelding.</p>	
<p>Terbr. Rechter Rotterkade 143 (**, 12) 1910, woonhuis</p> <p><u>Architectonische kwaliteit:</u> 2</p> <p>Het gemetselde woonhuis is opgezet als dwarshuis met gepleisterde zijgevels. De façade is symmetrisch opgezet met centraal de entree. Bijzondere details als lijstwerk, lateien, geprofileerde daklijst, houten paneel deur en schuifkozijnen met glas-in-loodbovenlichten. Nieuwe zijaanbouw met entree, dakkapel.</p> <p><u>Stedenbouwkundige situering:</u> 2</p> <p>De woning ligt aan de dijk, achtererf grenst aan de Rotte.</p> <p><u>Cultuurhistorische betekenis:</u> 2</p> <p>De woning (1910) is van lokaal belang. Het pand refereert aan de vroegere bewoning op de dijk aan de Rechterkade. De dorpse samenleving met arbeiders, ambachtslieden en ondernemers, komt tot uitdrukking in de verschillende woningtypes. In het pand is verbouwd en in gebruik als woning.</p>	  <p>Opname: 9 febr. 2019</p>
